# Stationsbericht

Verkehrsverbund Rhein-Ruhr 2008

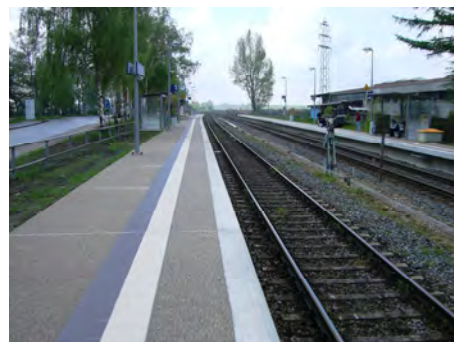
Bedburg-Hau

Alle Stationen an der Linie RE10 – mit Ausnahme von Weeze - wurden durch die Modernisierungsoffensive 1 umgebaut und sind in einem sauberen und modernen Zustand. Sie haben eine Bahnsteighöhe von 76 cm über Schienenoberkante und barrierefreie Zugänge.

Flankierende Maßnahmen wie Busverknüpfung, P+R - und B+R - Anlagen sind gleichzeitig erstellt bzw. modernisiert worden, so dass für den Fahrgast diese Stationen umfassend verbessert werden konnten. Die Station Weeze ist Bestandteil der Modernisierungsoffensive 2 und wird noch entsprechend modernisiert. Auch hier werden die Bahnsteige erhöht, die Ausstattung verbessert und ein barrierefreier Zugang geschaffen.

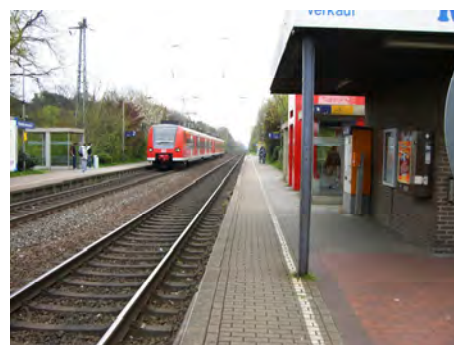
Voerde

Von den Stationen der Linien RE5, RB33 und RB35 haben Voerde, Friedrichsfeld und Empel-Rees keine Regelbahnsteighöhe von 76 cm über Schienenoberkante. Barrierefreie Zugänge sind ebenfalls nicht vorhanden. Trotz ihrer zum Teil einfachen Gestaltung haben sie überwiegend ein ansprechendes Erscheinungsbild. Die Station Wesel wird zurzeit modernisiert; ein barrierefreier Zugang wird im Rahmen der Modernisierungsoffensive 2 erstellt. Die Modernisierung der Station Emmerich am Rhein ist ebenfalls Bestandteil der Modernisierungsoffensive 2. Weitere Infrastrukturmaßnahmen werden zurzeit von der DB Station& Service AG nicht angegangen, weil ein Strecken- und Stationsausbau im Zusammenhang mit der Betuwe-Linie erfolgen wird.

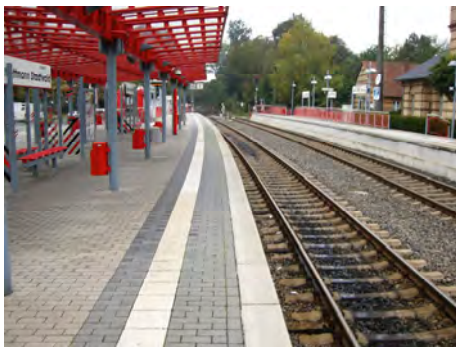
Mettmann-Stadtwald

Die Stationen sind in einem sauberen, modernen und behindertenfreundlichen Zustand. Die Bahnsteighöhe beträgt 96 cm über Schienenoberkante. Durch häufiges Säubern der Stationen und sofortigem Entfernen von Graffiti haben alle Stationen ein ansprechendes Erscheinungsbild.

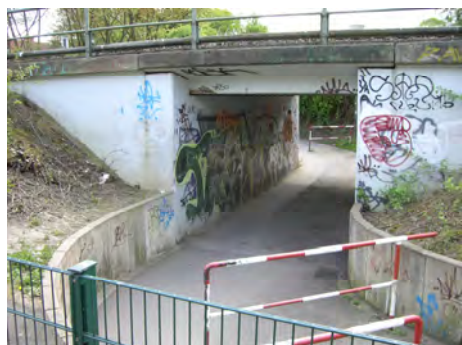
Dortmund-Körne

Entscheidend bei der Bewertung zahlreicher Stationen war das Thema Graffiti, hierdurch wurde das Erscheinungsbild der Stationen häufig abgewertet. Überwiegend sind hiervon Stationen in den Ballungsräumen betroffen.
