Stationsbericht

Verkehrsverbund Rhein-Ruhr 2008

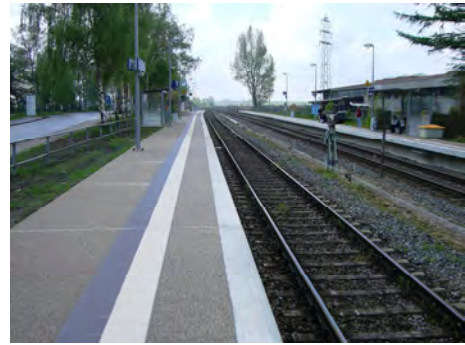
Bedburg-Hau

Alle Stationen an der Linie RE10 – mit Ausnahme von Weeze - wurden durch die Modernisierungsoffensive 1 umgebaut und sind in einem sauberen und modernen Zustand. Sie haben eine Bahnsteighöhe von 76 cm über Schienenoberkante und barrierefreie Zugänge.

Flankierende Maßnahmen wie Busverknüpfung, P+R - und B+R - Anlagen sind gleichzeitig erstellt bzw. modernisiert worden, so dass für den Fahrgast diese Stationen umfassend verbessert werden konnten. Die Station Weeze ist Bestandteil der Modernisierungsoffensive 2 und wird noch entsprechend modernisiert. Auch hier werden die Bahnsteige erhöht, die Ausstattung verbessert und ein barrierefreier Zugang geschaffen.

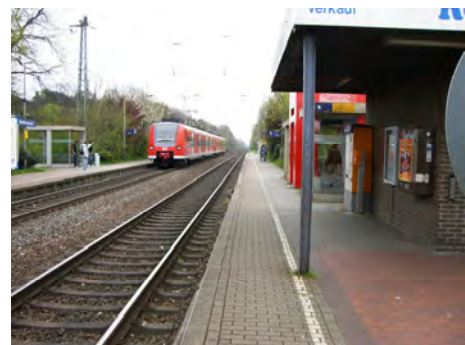
Voerde

Von den Stationen der Linien RE5, RB33 und RB35 haben Voerde, Friedrichsfeld und Empel-Rees keine Regelbahnsteighöhe von 76 cm über Schienenoberkante. Barrierefreie Zugänge sind ebenfalls nicht vorhanden. Trotz ihrer zum Teil einfachen Gestaltung haben sie überwiegend ein ansprechendes Erscheinungsbild. Die Station Wesel wird zurzeit modernisiert; ein barrierefreier Zugang wird im Rahmen der Modernisierungsoffensive 2 erstellt. Die Modernisierung der Station Emmerich am Rhein ist ebenfalls Bestandteil der Modernisierungsoffensive 2. Weitere Infrastrukturmaßnahmen werden zurzeit von der DB Station& Service AG nicht angegangen, weil ein Strecken- und Stationsausbau im Zusammenhang mit der Betuwe-Linie erfolgen wird.

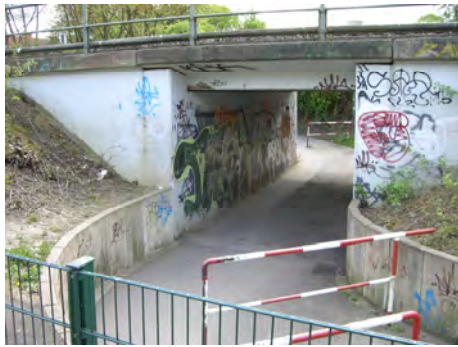
Dortmund-Körne

Entscheidend bei der Bewertung zahlreicher Stationen war das Thema Graffiti, hierdurch wurde das Erscheinungsbild der Stationen häufig abgewertet. Überwiegend sind hiervon Stationen in den Ballungsräumen betroffen.
