# STATION WETTER (RUHR) - ANPASSUNG DER BAHNSTEIGHÖHE

SPIEKERMANN GMBH CONSULTING ENGINEERS

# AUSGANGSSITUATION UND AUFGABENSTELLUNG

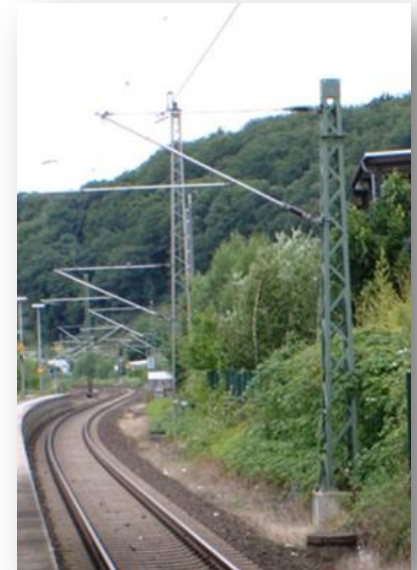
# FOLGEMAßNAHMEN AN OBERLEITUNGSANLAGEN

- Insgesamt 13 Oberleitungsmaste im Maßnahmenbereich
- Durch die Gleiserhöhung um 20cm muss auch die Höhenlage der Oberleitungsanlage angepasst werden
  - Mast hat ausreichende Längenreserve > kein Masttausch erforderlich!
  - Mast hat keine ausreichende Längenreserve > Masttausch unumgänglich!
- Vorbehaltlich der statischen Prüfung, müssen allein aufgrund zu geringer Länge 5 Maste ersetzt werden

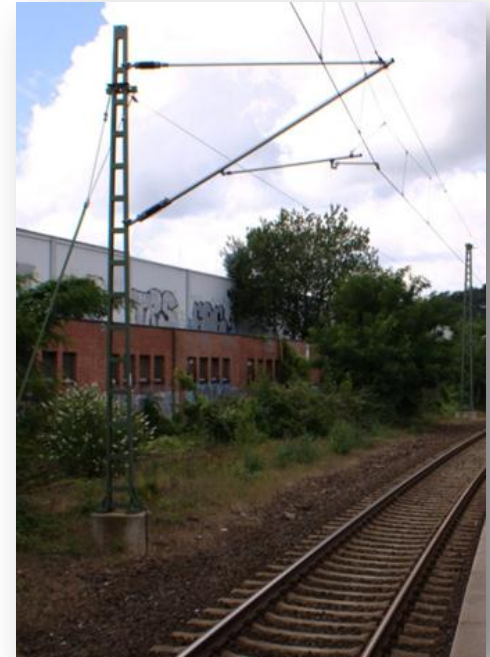
# FOLGEMAßNAHMEN OBERLEITUNGSANLAGE (1)

- Durch die Gleiserhöhung um 20cm muss auch die Oberleitungsanlage in der Höhenlage angepasst werden
- Es wurde überprüft, welche Auswirkungen diese Höhenanpassungen an den Oberleitungsanlagen haben
- Insgesamt 13 Oberleitungsmaste im Maßnahmenbereich
- Bei einer Anhebung der Oberleitungsanlage um 20cm sind drei Szenarien denkbar

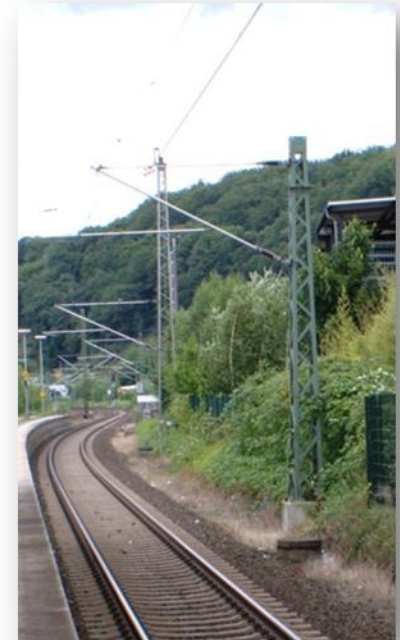
# FOLGEMAßNAHMEN OBERLEITUNGSANLAGE (2)

- Szenario 1: Mast hat ausreichende Längenreserve
  - Folge: kein Masttausch erforderlich!
- Szenario 2: Mast hat ausreichende Längenreserve, liegt aber beim Vogelschutz unterhalb der geforderten 60 cm
  - Folge: kein Masttausch erforderlich, aber entsprechende konstruktive Maßnahmen notwendig!
- Szenario 3: Mast hat keine ausreichende Längenreserve
  - Folge: Masttausch unumgänglich!

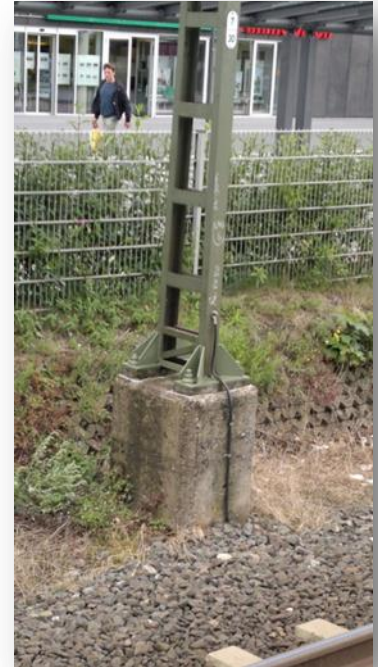
# FOLGEMAßNAHMEN OBERLEITUNGSANLAGE (3)

- Insgesamt müssen, vorbehaltlich der statischen Prüfung, allein aufgrund zu geringer Länge 5 Maste ersetzt werden, dazu wurden 2 Varianten untersucht:
  - Variante 1: Einfacher Masttausch
    - *Mast ist ohne Schädigung des Fundamentes demontierbar.*
  - Variante 2: Masttausch und Fundamentersatz
    - *Mast ist nicht ohne Schädigung des Fundamentes demontierbar oder Fundament kann aus statischen Gründen nicht weiter verwendet werden. Neues Fundament erforderlich.*
